RELATÓRIO

Sondagem SPT

Balneário Piçarras, 02 de junho 2023

Cidade: Jaraguá do Sul, SC	CEP: 89265-529
Endereço: Rua Hilario Murara Bairro Nereu Ramos

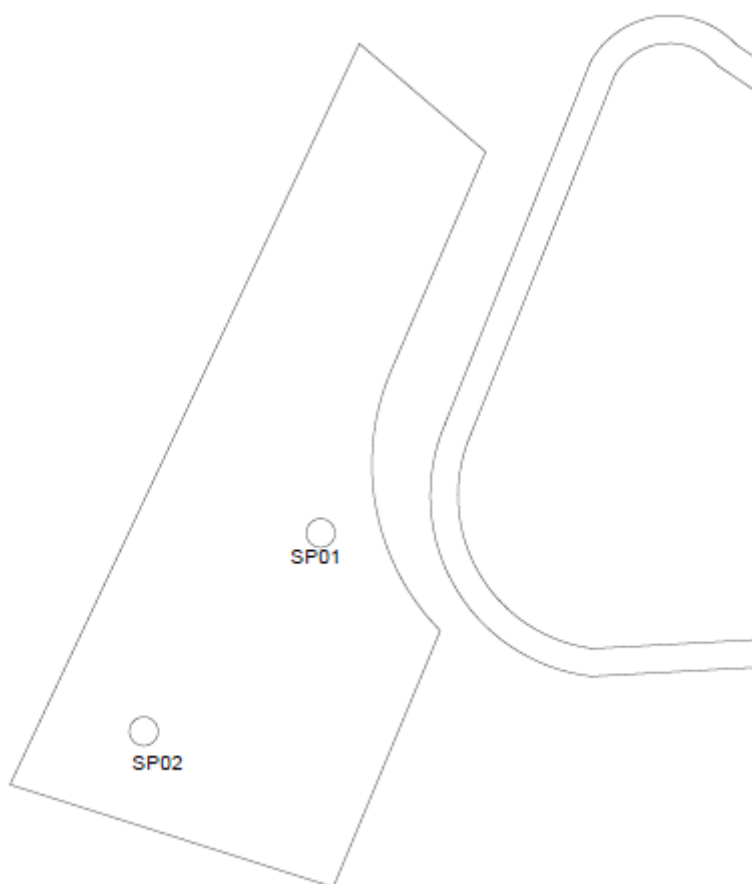
ANEXO A - CROQUI DOS FUROS

O croqui dos furos pode ser conferido no ANEXO A deste relatório.
