**ELABORAÇÃO DO PROJETO BÁSICO DE ENGENHARIA PARA EXECUÇÃO
DA ESTAÇÃO DE TRATAMENTO DE ESGOTO
DO BAIRRO CENTENÁRIO NO MUNICÍPIO DE JARAGUÁ DO SUL-SC**

CONTRATO Nº 265/2021

**PRODUTO 02 - Levantamentos Topográficos, Execução de
Ensaios do Solo Complementares e Projeto
Geológico / Geotécnico do Terreno**

Blumenau/SC, Novembro/2022

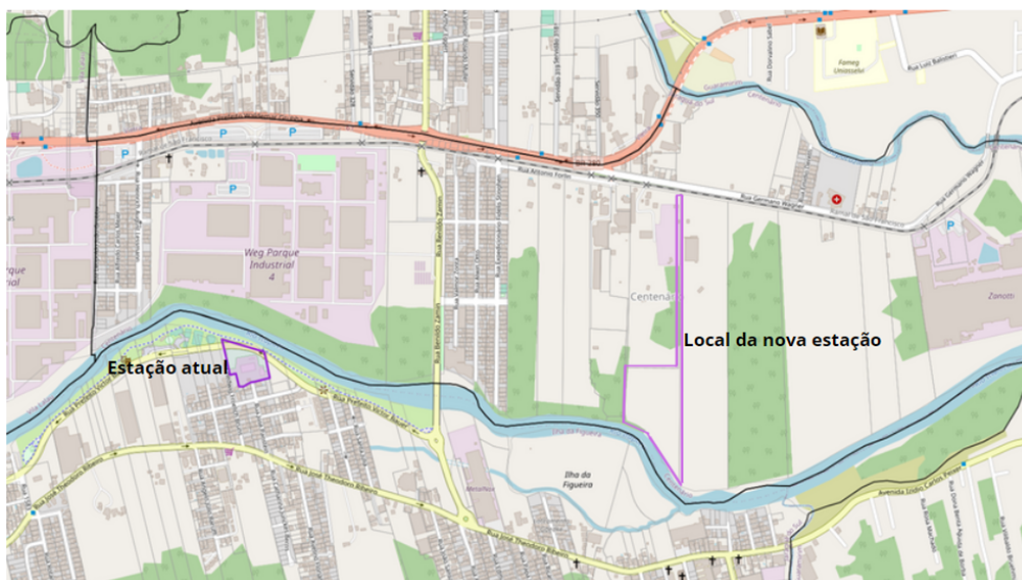
Figura 7 – Estação atual e nova estação

Abaixo, segue o local da atual estação e o local da nova Estação de Tratamento de Efluentes do Bairro Centenário.

Esse local, segundo Sistema Geo do Município de Jaraguá do Sul/SC é um Imóvel gerado conforme decreto de desapropriação 15.063/202, tendo área existente de 44134m², topografia irregular e área inundável.

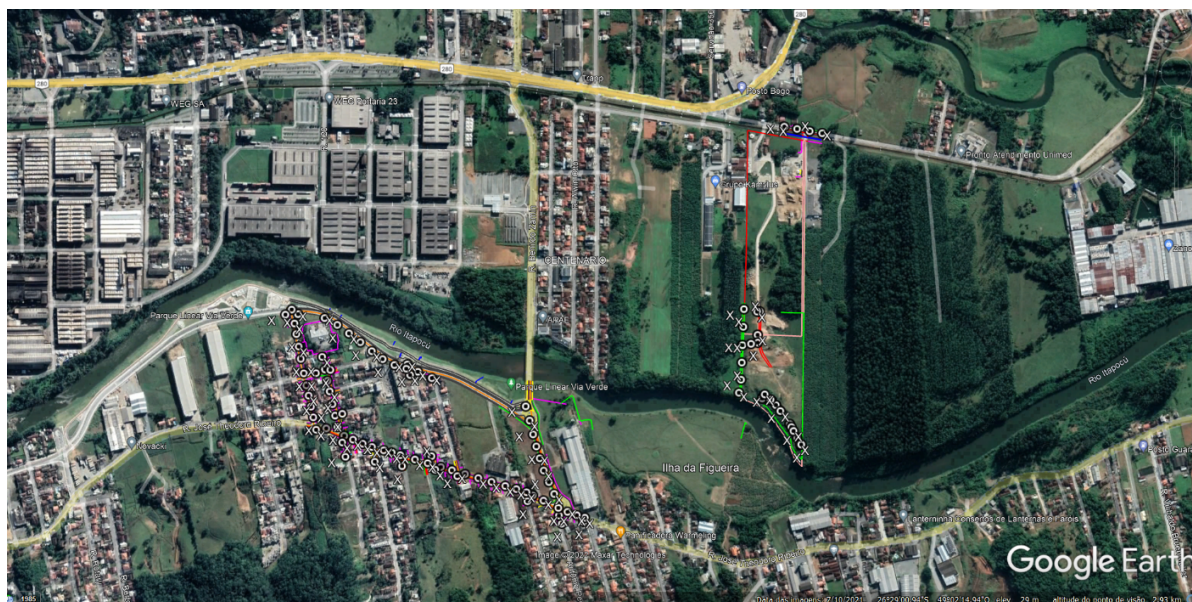
Figura 27 – Área do Levantamento topográfico

Tal levantamento foi realizado com o equipamento GPS (conforme relatório técnico, apresentado no Anexo II), nas regiões demarcadas na Figura 27, a seguir.

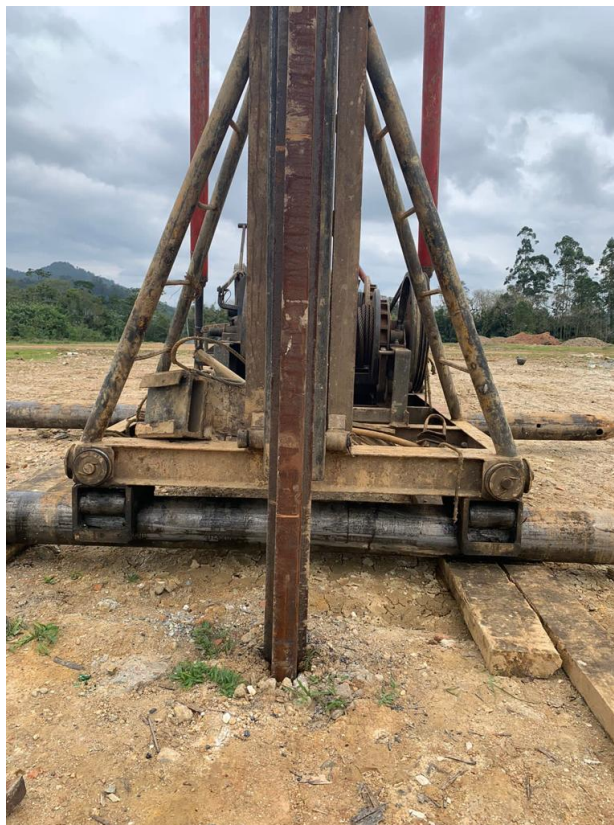
Foto1: Cravação estaca METÁLICA TR 45
