GOLDEN
TECNOLOGIA EM CONSTRUÇÃO

RELATÓRIO

Sondagem SPT

Cidade: Jaraguá do Sul, SC	CEP: 89254-000
Endereço: Rua Erwino Menegotti Bairro Chico de Paulo

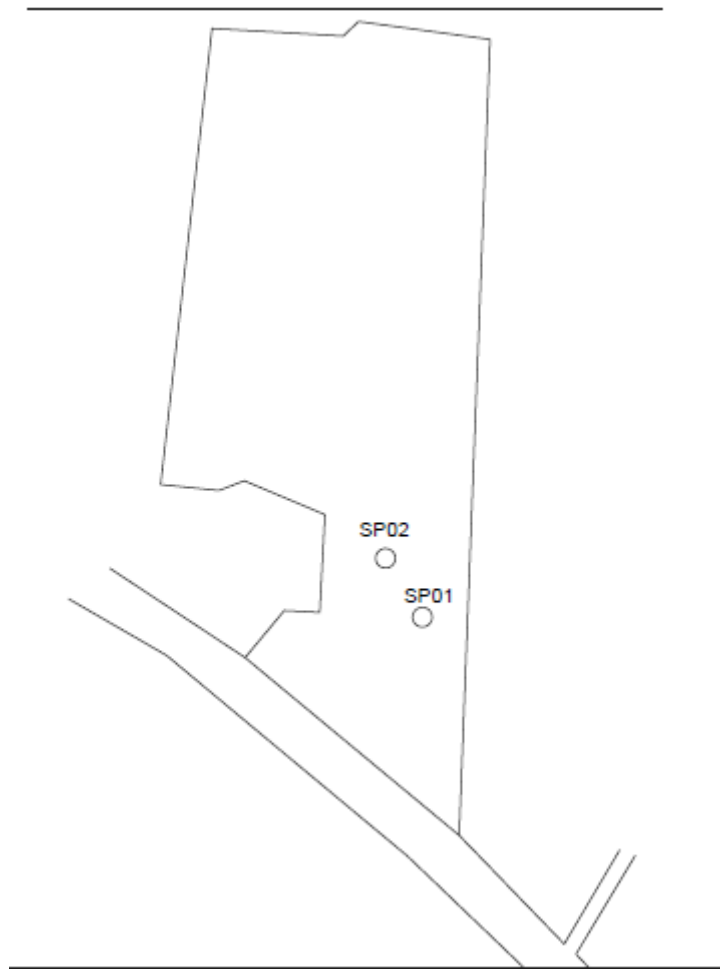
ANEXO A - CROQUI DOS FUROS

O croqui dos furos pode ser conferido no ANEXO A deste relatório.

Inicialmente foram solicitados 02 (Dois) furos de sondagem SPT no local, não sendo necessário mais furos. Totalizando 02 furos e 32,58 metros perfurados.

Identificação do Furo	Profundidade Máxima Atingida (m)
SP-01	16,85
SP-02	15,73
